# Stromboje Joching

## Fischereiliche Beweissicherung

Bericht im Auftrag der  
AQUA LIBRE Energieentwicklungs-GmbH

Wels, 19. November 2007

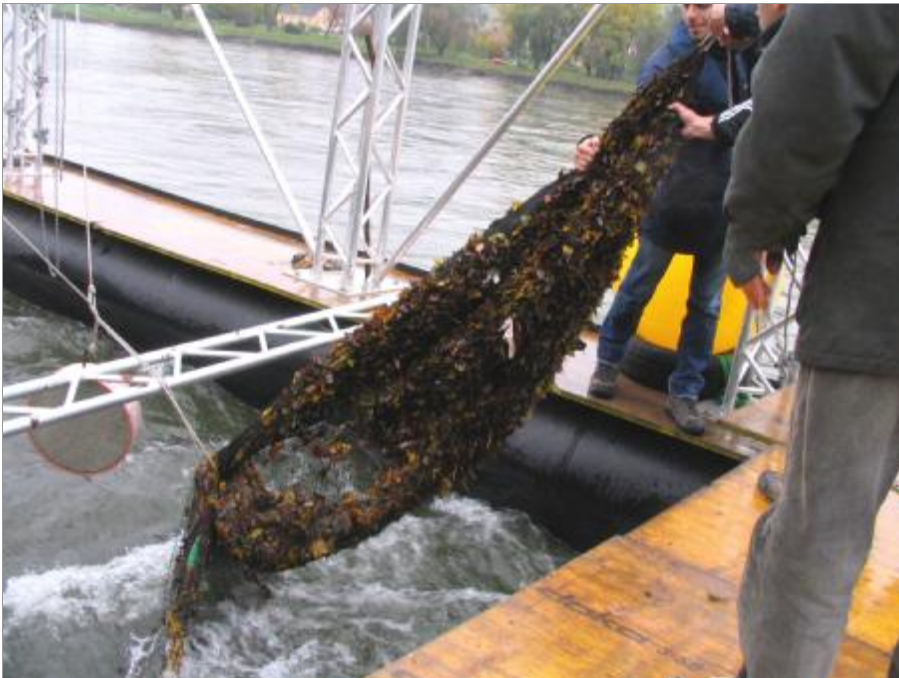
Abb. 3: Herausheben des hinteren Endes des Netzsackes zur Entleerung.

Das Projektdesign des Technischen Büros für Gewässerökologie hatte vorgesehen, dass der Netzsack während einer Dauer von 14 Tagen täglich entleert und sein Inhalt in Hinblick auf lebende oder tote Fische untersucht wird. Im Zuge der ersten Leerung stellte sich jedoch heraus, dass das Heben des Netzsackes und die quantitative Bergung des Inhalts aufgrund der starken Strömung vor Ort unverhältnismäßig arbeits- und zeitintensiv waren. Ursprünglich wäre geplant gewesen, den Sack nur mit Hilfe eines kleinen Schlauchbootes zu leeren. Aufgrund der enormen Zugkräfte, die durch das eingeschwemmte Falllaub entstanden, war es aber nötig, auch für die Entleerung des Netzes jenen Montage-Katamaran zu verwenden, der eigentlich für die Hebung der gesamten Stromboje angefertigt wurde und mit vier Kettenzügen ausgestattet ist. Mit Hilfe der Kettenzüge (und dem entsprechenden personellen Aufwand) war es schließlich möglich, die Entleerungen durchzuführen (Abb. 3). Aufgrund dieser erschwerten Situation und aufgrund der schlechten, teils für eine Ausfahrt mit dem Katamaran sogar gefährlichen Wetterlage hat die „AQUA LIBRE Energieentwicklungs-GmbH“ die Intervalle zwischen den Netzhebungen nach eigenem Ermessen verlängert.

Der Netzsack wurde am 15. Oktober 2007 ausgebracht, Leerungen fanden am 17., 20., 21., 22. und 25. Oktober 2007 statt. Am 29. Oktober 2007 wurde der Netzsack wieder entfernt.

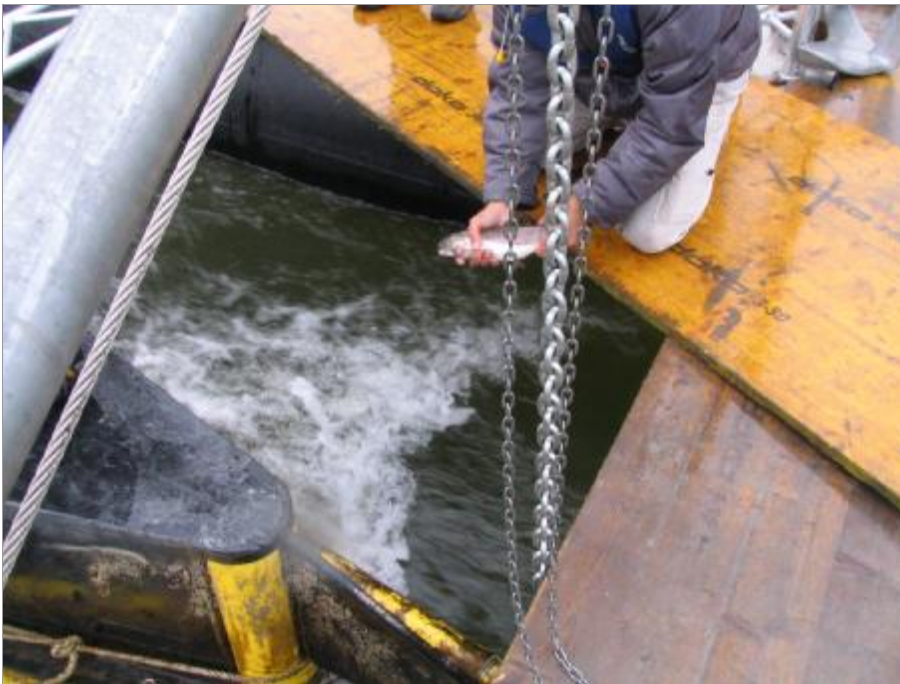
Abb. 4: Entlassen der toten Regenbogenforellen unmittelbar flussauf des Rotors.

sie etwa durch Abschlagen entstanden wären, auf. Verwendet wurden fünf adulte Regenbogenforellen mit Körperlängen zwischen 25 und 30 cm sowie zehn juvenile Fische mit 14 bis 17 cm Körperlänge. Die Forellen wurden vor dem Versuch fotografisch dokumentiert und unversehrt unmittelbar vor dem Rotor ins Wasser gesetzt (Abb. 4). Nach der Passage des Rotors wurden sie aus dem Netzsack entnommen, erneut fotografiert und auf allfällige Verletzungen hin untersucht.

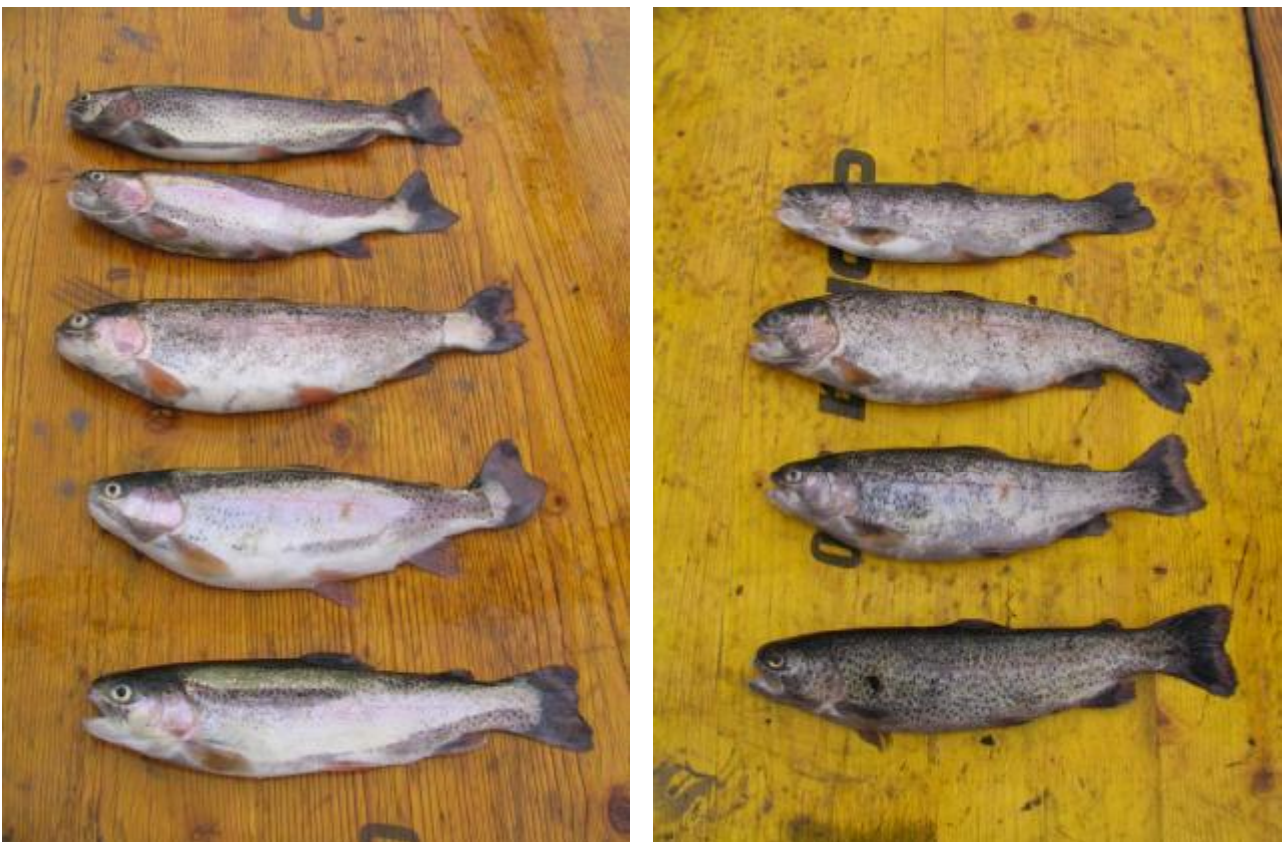
Die fünf adulten Regenbogenforellen konnten alle nach der Rotorpassage im Netzsack wiedergefunden werden, keine der fünf wies erkennbare Schädigungen oder Verletzungen auf. Beim Heben des Netzsackes wurde eine adulte Forelle durch die starke Strömung in den Bereich des Zugseils geschwemmt und durch den Druck des um das Netz gewickelten Seils schwer beschädigt. Diese Schädigung ist aber nachweislich erst nach der Rotorpassage entstanden, weshalb das betreffende Exemplar auch nicht in die Fotodokumentation aufgenommen wurde. Zum Vergleich des Zustandes der Fische vor und nach der Rotorpassage wird auf Abb. 5 verwiesen.

Abb. 5: *Adulte Regenbogenforellen vor (links) und nach (rechts) der Rotorpassage. Keine erkennbare Schädigungen sind aufgetreten.*

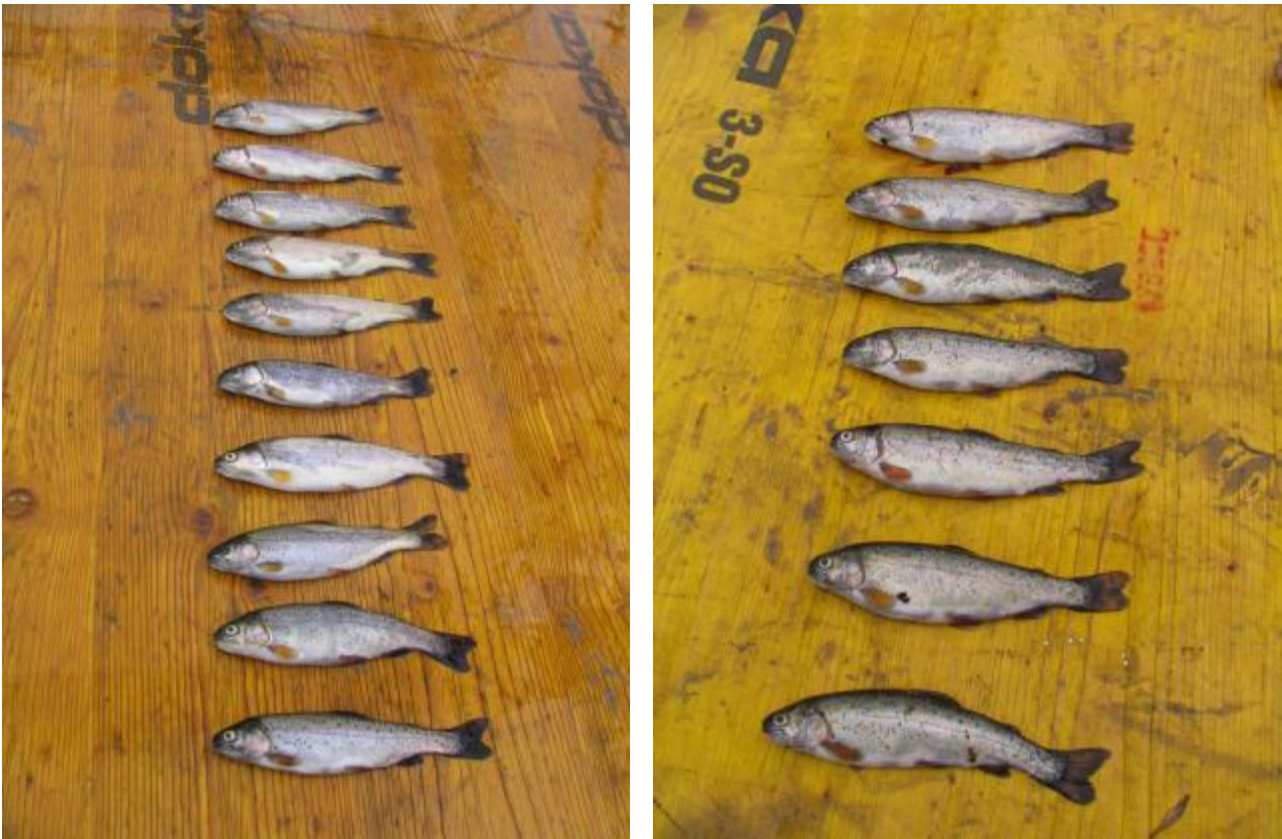
Jene sieben Individuen, die den Rotor passiert haben, wiesen ebenso wie die adulten Fische keine erkennbaren Verletzungen oder Schädigungen auf (Abb. 6).

Abb. 6: Juvenile Regenbogenforellen vor (links) und nach (rechts) der Rotorpassage.

Von den zehn vor dem Rotor in die Donau gesetzten juvenilen Regenbogenforellen haben sieben den Weg durch den Rotor gefunden, die übrigen drei sind offenbar nicht vom Sog erfasst, sondern an der Stromboje vorbeigespült worden.
